Treinamento Técnico 11/05: Troubleshooting – Chassi BA-6
Outubro/2005

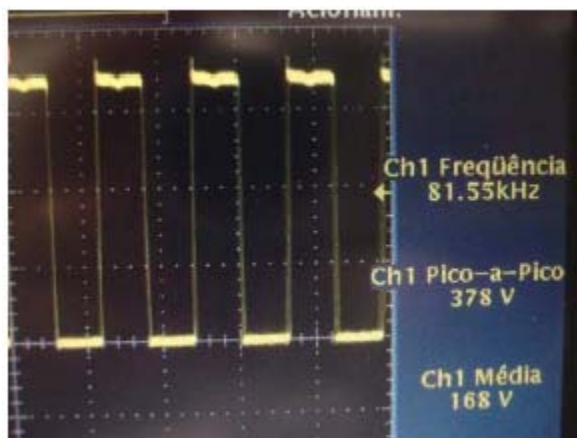
- d) Se, mesmo desligando o indutor L608 as tensões do secundário do transformador T604 não normalizarem, deveremos verificar os seguintes pontos:
- D614 em curto ou com fuga
 - O IC600/pin 15 que é o ponto médio entre os MOSFET de saída (Q600 e Q601) onde devemos encontrar uma forma de onda quadrada de 375Vpp com uma frequência aproximada de 85 KHz conforme mostrado abaixo.

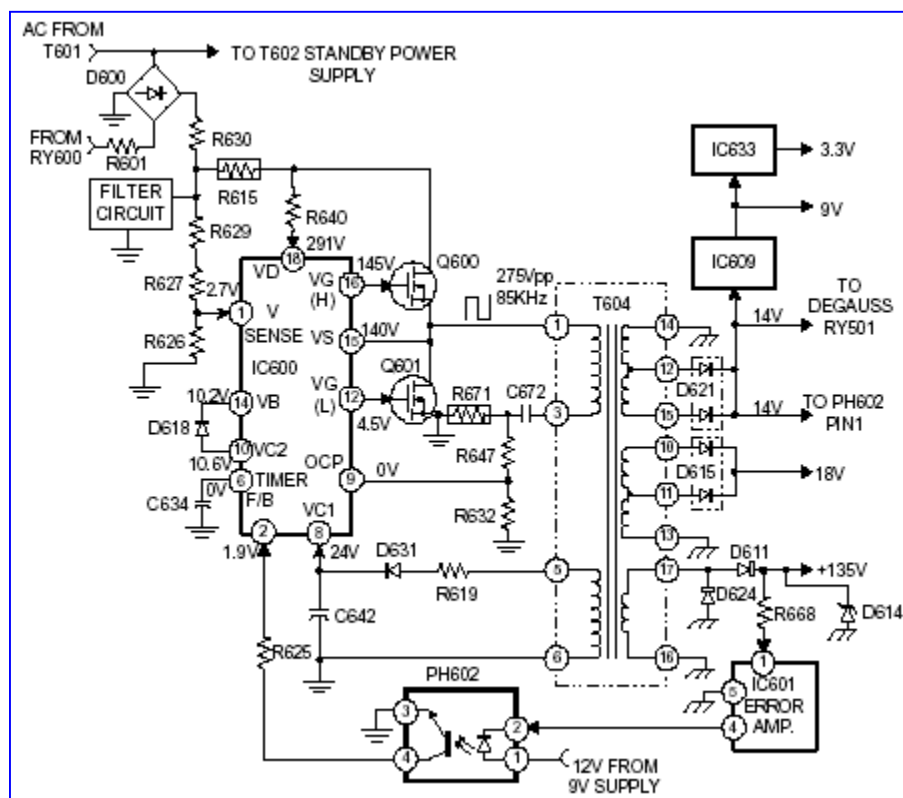
- Circuito de realimentação do IC600.
 - ❖ Se a tensão de alimentação de +B estiver menor que +135v ou 0v e a tensão no IC600/pin 2 estiver menor que 2v, o problema pode estar no PH602 ou IC601.
 - ❖ Se a tensão de alimentação de +B estiver menor que +135v ou 0v e a tensão no IC600/pin 2 estiver maior que 2v, o problema pode estar no IC600.
 - ❖ Se a tensão de alimentação de +B estiver maior que +135v e a tensão no IC600/pin 2 estiver maior que 2v, o problema pode estar no PH602 ou IC601.
 - ❖ Se a tensão de alimentação de +B estiver maior que +135v e a tensão no IC600/pin 2 estiver menor que 2v, o problema pode estar no IC600.

- Se não houver nenhuma forma de onda nos transistores MOSFET ao ligar a fonte de alimentação na rede AC, devemos verificar se as tensões no pino 1 e 18 do IC600 estão corretas. Se estas estiverem corretas, devemos verificar a tensão de 24v que deve estar presente no IC600/pin 8 pois esta tensão é utilizada para ativar o oscilador interno do IC600 depois de ligado.
- Estando os 24v presentes no IC600/pin 8, devemos medir o IC600/pin10 que deve ter 10,2v gerados a partir de uma tensão de 42v e um circuito regulador dentro do IC600. Ausente esta tensão, o IC600 pode estar com defeito.
- Verificar a tensão do IC600/pin 14 (para isso utilize um voltímetro digital ou o osciloscópio) usando o pino 15 (VS) como referencia de terra. A tensão medida deve ser de 10v e, estando a mesma incorreta, verificar o diodo D618. Estando todas estas tensões normais, podemos suspeitar do IC600.

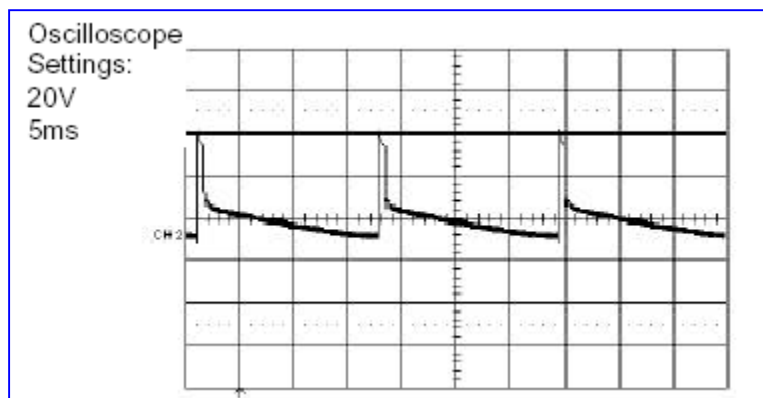
IC561/pin 5 (Sinal de saída vertical)

O sinal de saída vertical do terminal 5 do IC561 deve ser como mostra a figura abaixo:

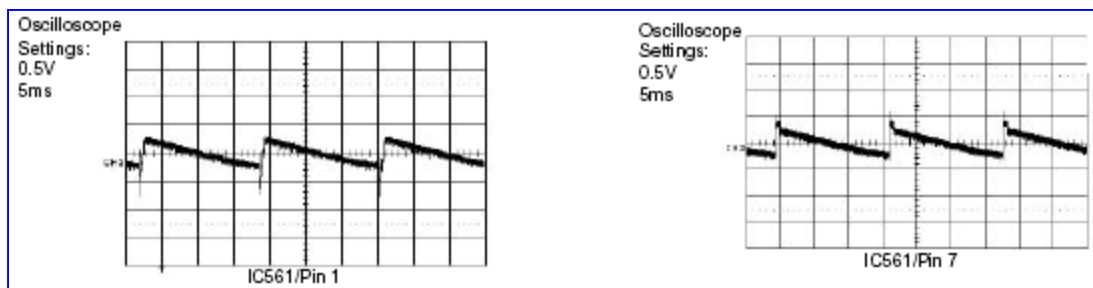
Depois, verifique os sinais dente de serra VD+ e VD- (indicados no IC561 como DR+ e DR-) nos terminais 1 e 7. As formas de onda abaixo ilustram como devem aparecer os sinais nos terminais 1 e 7 do IC561.

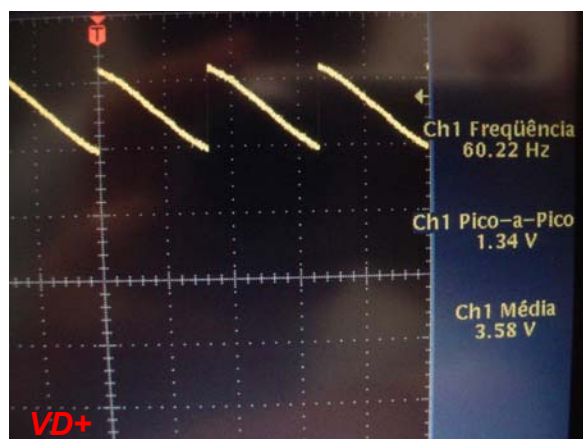
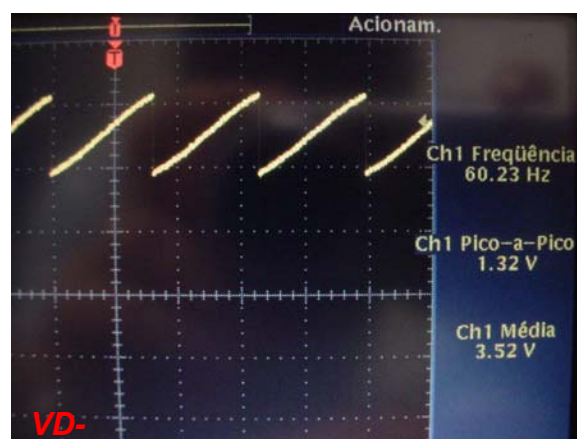
Se estes sinais não estiverem presentes, verifique os terminais 44 e 45 do IC001 que devem fornecer sinais dente de serra com mesma amplitude porém defasados em 180° como mostrados a seguir.

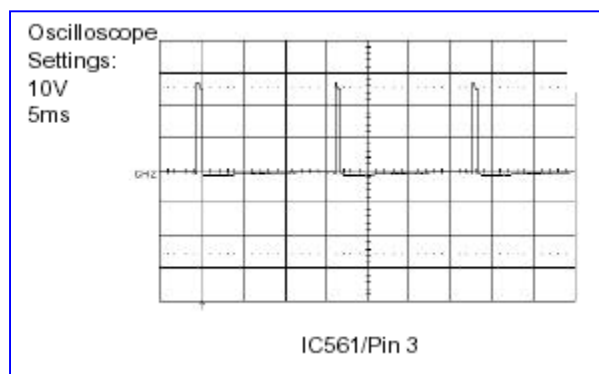
Estando as formas de onda mostradas anteriormente corretas em frequência e amplitude, verifique o sinal de saída no terminal 3 do IC561 (sinal de referência). Este sinal deve aparecer como mostrado a seguir.

Este pulso é usado para informar ao IC001, através do pino 78, que a deflexão vertical está trabalhando corretamente. Se por ventura este sinal não existir ou estiver distorcido no terminal 3 do IC561, o problema pode estar na própria saída vertical (IC561).

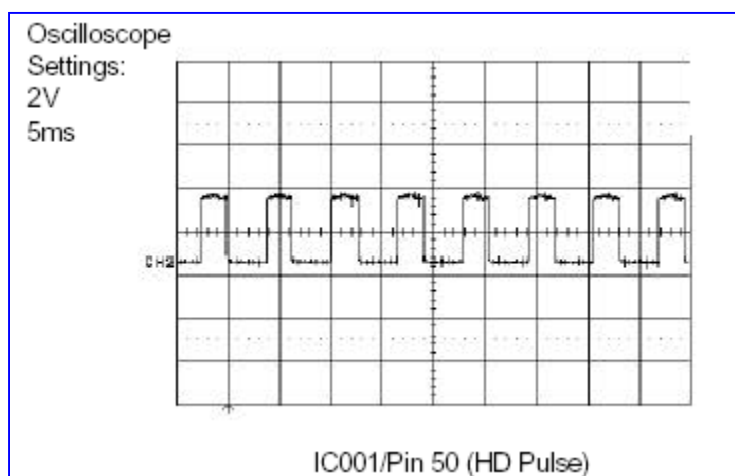
No mesmo instante que a alimentação chega ao IC001, o pulso de driver horizontal (HD) deve ser fornecido pelo pino 50 do mesmo. Esta forma de onda é mostrada abaixo.

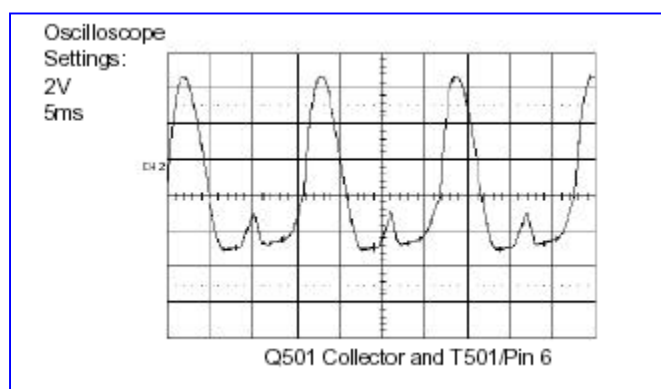
Este pulso de deflexão horizontal é aplicado à base do transistor Q501. Se este pulso estiver presente na base de Q502 porém, não em seu coletor, desligue a base do Q502. Verifique novamente o coletor de Q501. Este procedimento descarregará o coletor de Q501 de forma segura habilitando-o para que funcione corretamente mesmo havendo problemas na saída horizontal. Podemos também verificar o funcionamento do transformador driver horizontal T501 que acopla o sinal com Q502 verificando a forma de onda no pino 6 de T501. Se o sinal de HD estiver presente na saída de T501 (condição de descarga), então o +B deve estar normal pois esta é a voltagem de coletor de Q501.

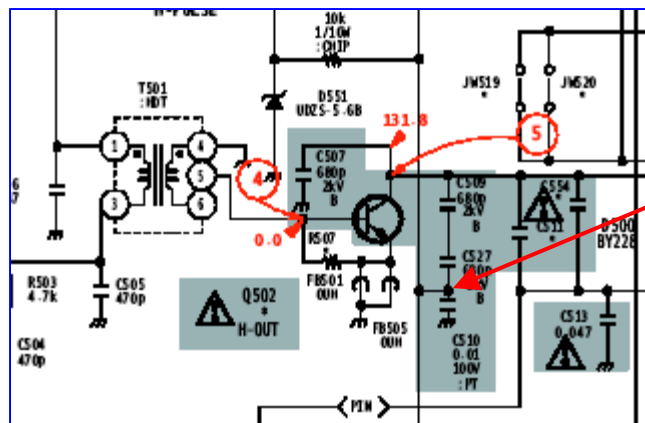
Amostra do
Horizontal

Nota: A amplitude do pulso de saída horizontal no coletor de Q502 é de aproximadamente 1000Volts. Para medir este ponto, assegure-se de que a ponteira do osciloscópio esteja atenuada (x10) e que a entrada do osciloscópio suporte esta amplitude de tensão. Se o osciloscópio não suportar esta medida, obtenha-a de uma amostra do horizontal, retirado dos capacitores de largura como no esquema abaixo.

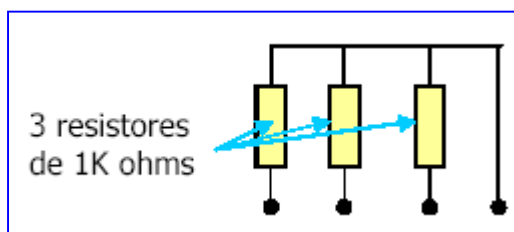
1. Primeiramente devemos montar o circuito conforme a figura abaixo utilizando 3 resistores de 1K ohms.

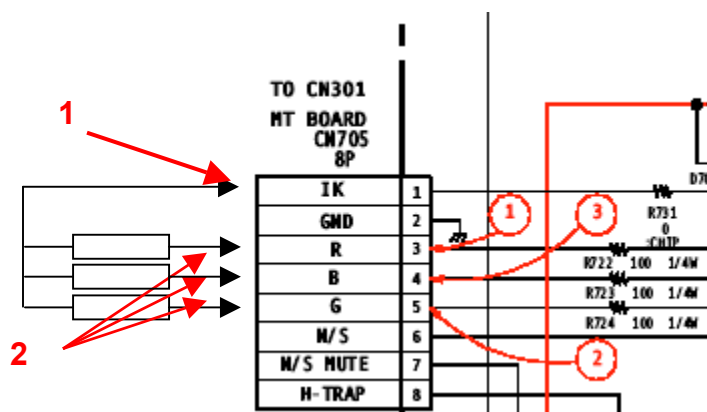
2. Na placa C (placa do cinescópio) existe o conector de entrada do sinal de RGB e IK (CN705).
3. Conforme a figura abaixo, ligue o lado comum dos resistores ao terminal de IK (1).
4. Do outro lado, ligue um resistor em cada terminal de R, G e B (2).

5. Adotando este procedimento o IC 001 libera os sinais de RGB não acionando mais a proteção de IK (AKB) permitindo que seja verificado o que está provocando o acionamento desta proteção.
6. Ao encontrar o defeito, não esqueça de retirar os resistores para que o aparelho volte ao seu funcionamento normal.
